Kirchgemeindeversammlung 16. Mai 2019; Traktandum 2

Botschaft zur Instandsetzung des Felsabbruches im Bereich „Bälmli“

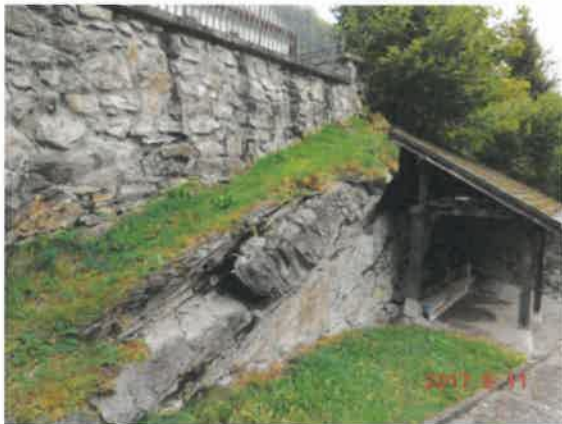
Felsaufschluss mit Unterstand vor Abbruch

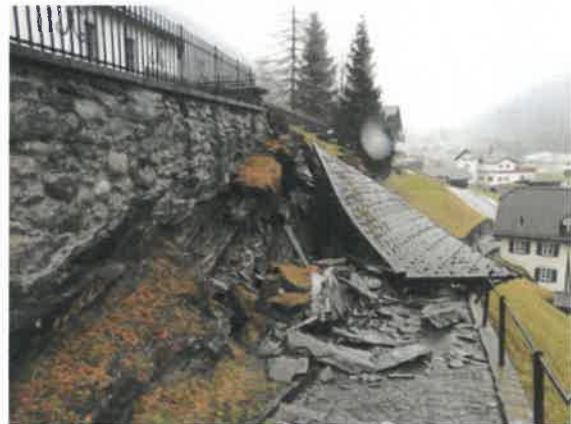
In der Nacht vom 23. auf den 24. Dezember 2018 ereignete sich ein kleiner Blocksturz auf dem Weg südlich der Kirche Unterschächen. Ein angrenzender Personenunterstand aus Holz wurde dabei vollständig zerstört. Das abgestürzte Gestein (ca. 1.5 m³) blieb zum grössten Teil auf dem Kirchenweg liegen. Nach Feststellung des Ereignisses wurde als Sofortmassnahme der Kirchenweg gesperrt und zur Sicherung der darunter liegenden Häuser wurden Schaltafeln entlang des Weges angebracht. Der Personenunterstand „Bälmli“ wurde abgebaut. Mit Fachspezialisten fanden danach verschiedene Begehungen statt. Die Versicherung (Hausura) wurde vorsorglich durch den Kirchenrat informiert. Nach der Schneeschmelze 2019 sollen die Felspartie saniert und die darüber liegende Natursteinmauer stabilisiert werden.

Situation nach dem Blocksturz

Nach erfolgter Felsreinigung und Entfernung der Wurzelstöcke wird der freiliegende Fels mit Spritzbeton eingekleidet und mit ungespannten Ankern stabilisiert. Durch eine Erhöhung der Stärke der Spritzbetonschicht (min. 15 cm), einer zweilagigen Bewehrung und mit ungespannten Ankern der Korrosionsschutzstufe wird die Dauerhaftigkeit der Instandsetzungsmassnahmen sichergestellt. Damit sich das instandgesetzte Bauwerk optimal in den baulichen Kontext eingliedert und somit die Interessen des Denkmalschutzes gewahrt werden können, wird vor der permanenten Nagelwand ein ausgefugtes Bruchsteinmauerwerk erstellt, welches den umliegenden Mauern entspricht. Zusätzlich wird durch die Vormauerung die bestehende Umgebungsmauer gestützt. Im unteren Bereich der Abbruchstelle ist die Felsqualität deutlich besser. Folglich beschränken sich die Instandsetzungsmassnahmen nur auf den oberen Bereich. Ein Erhalt der bestehenden Umgebungsmauer ist anzustreben bzw. wird dadurch gewährleistet.
